贵港市西江教育园区污水跨江排放工程

水土保持监测季度报告表

(2020 年第二季度)

监测单位: 广西北海水电勘测设计院有限公司

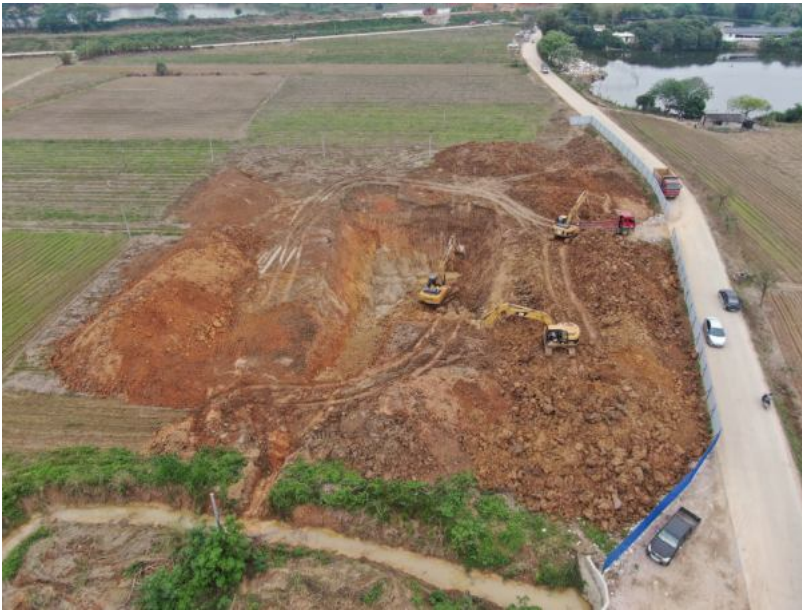
4月

正在进行泵站基坑基础开挖，周边布设彩钢板拦挡，土方堆放区域大面积裸露。

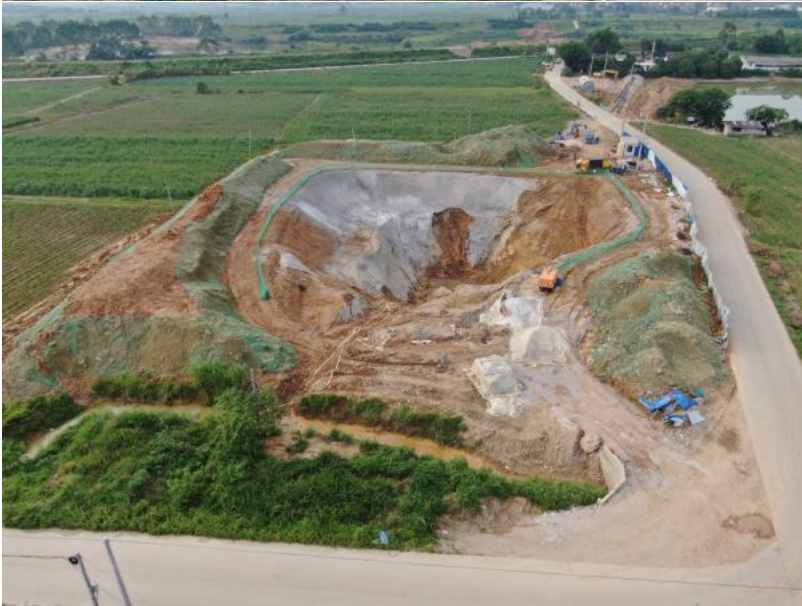
5月

泵站基坑基础开挖已完成，基坑坡面已进行挂网喷砂、铺设彩条布进行防护；周边布设彩钢板拦挡，土方堆放区域已采用密目网苫盖防护，但仍有大面积裸露；沿线管线沟槽已开挖，正在进行管道埋设。

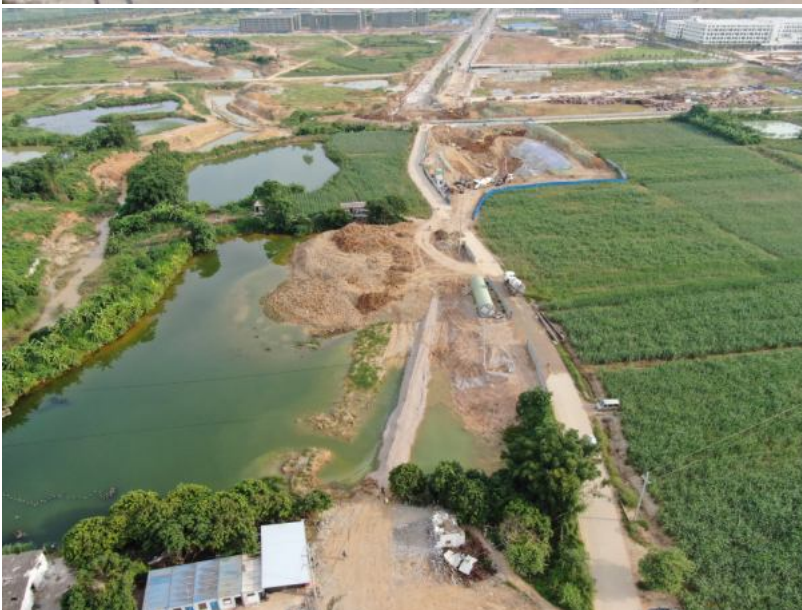
6月

正在进行泵站基础浇筑，基坑坡面已进行挂网喷砂、铺设彩条布进行防护；周边布设彩钢板拦挡，土方堆放区域已采用密目网苫盖防护，但仍有大面积裸露；沿线管线已埋设完成，但尚未清除两侧土方、植被恢复。

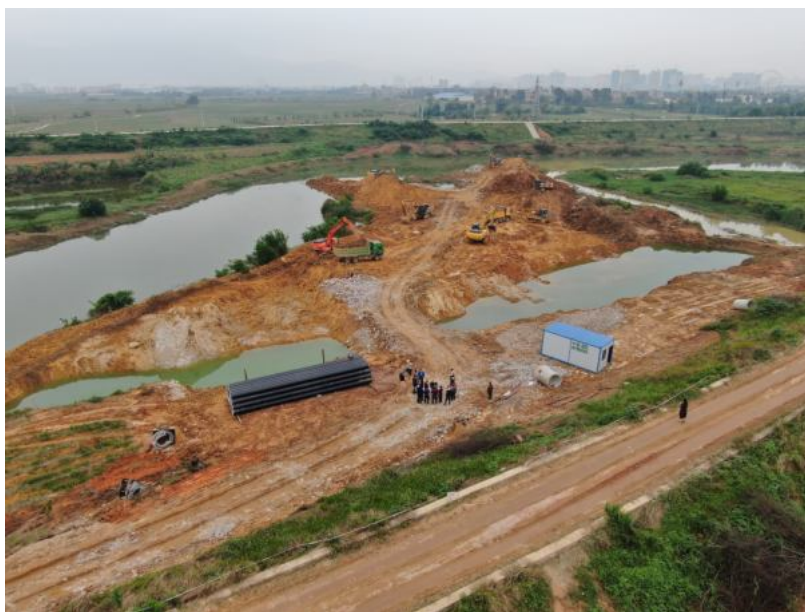
4月

正在进行土石围堰
回填施工, 扰动区域
地表大范围裸露。

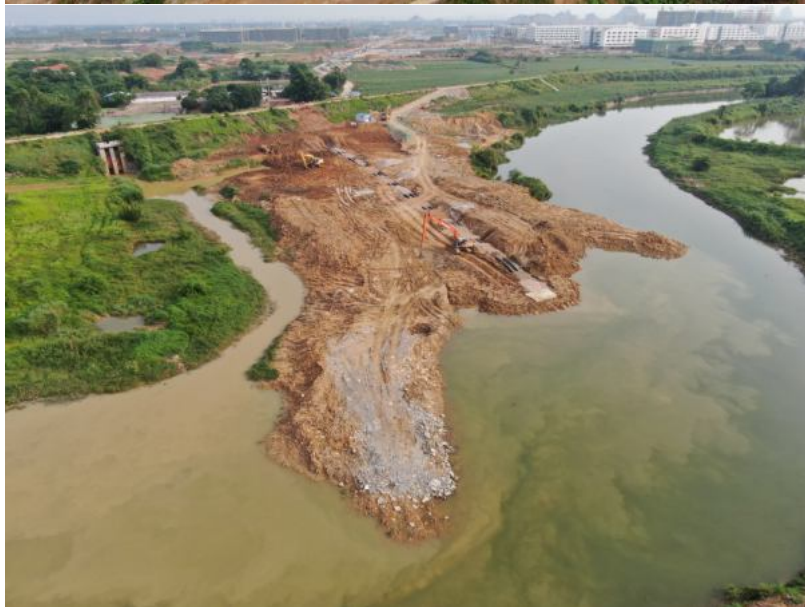
5月

正在进行管线埋设,
扰动区域地表大范
围裸露, 围堰边界有
泥水外冲现象。

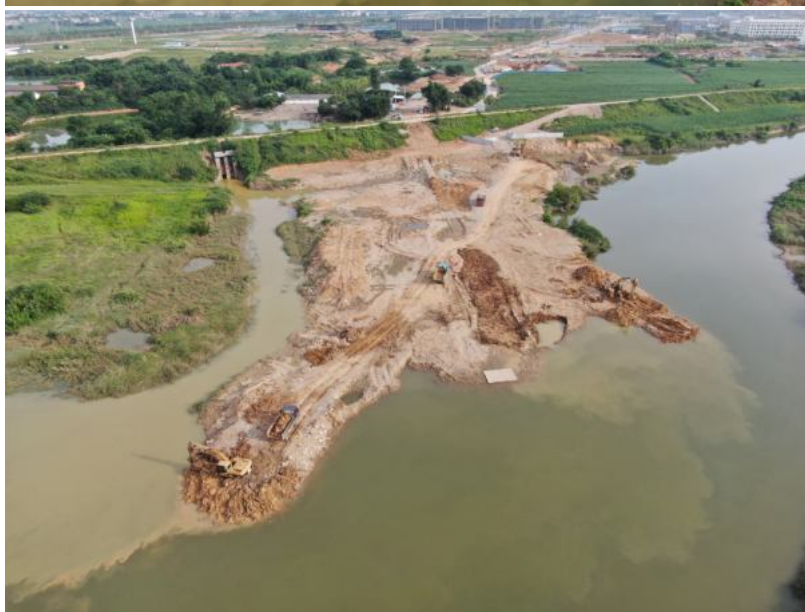
6月

区段管线埋设已完
成, 扰动区域地表大
范围裸露, 围堰边界
有泥水外冲现象; 正
在进行围堰土石方
清除。

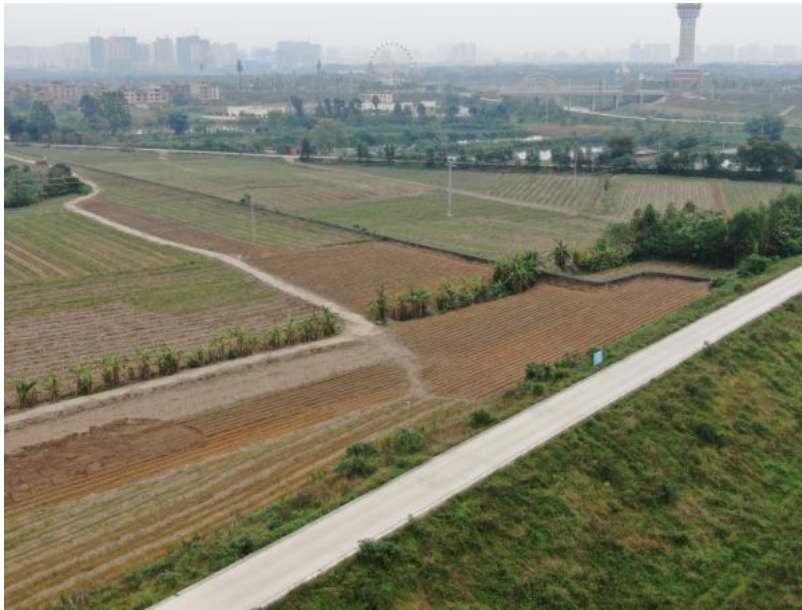
4月

尚未开工建设。

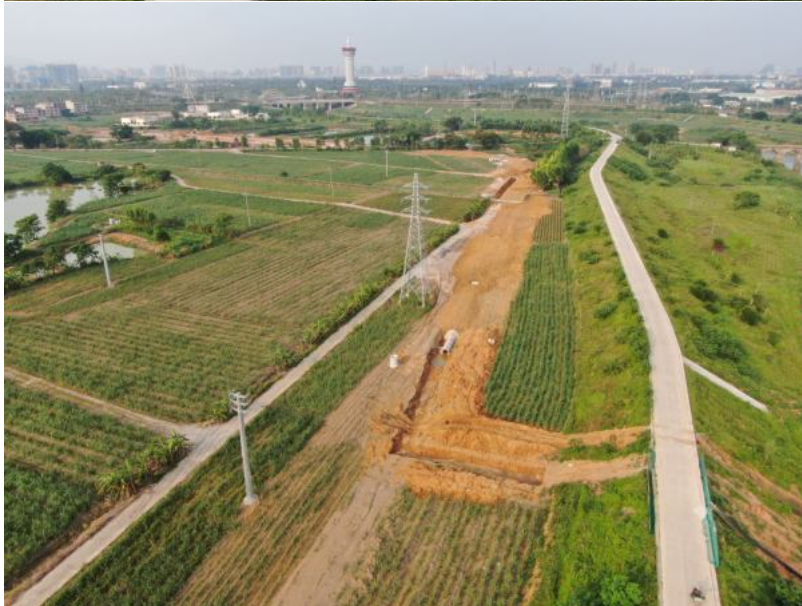
5月

正在进行管线沟槽基础开挖、管线埋设施工，扰动区域地表大范围裸露。

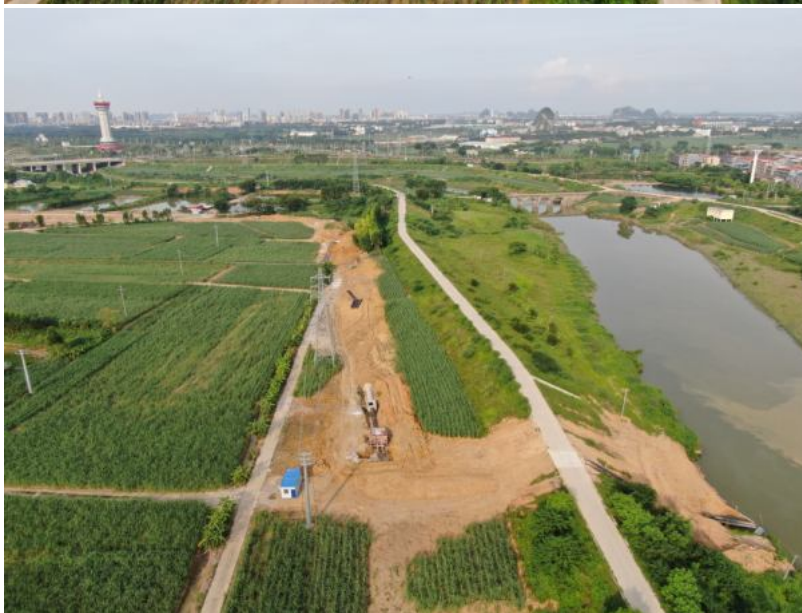
6月

区段管线埋设已完成，扰动区域地表大范围裸露；管线施工沿线尚未清除两侧土方、植被恢复。

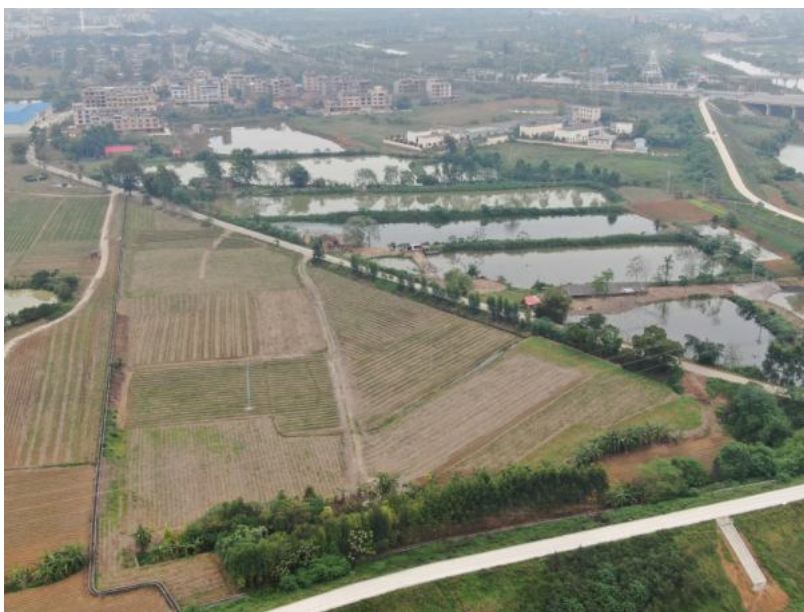
4月

尚未开工建设。

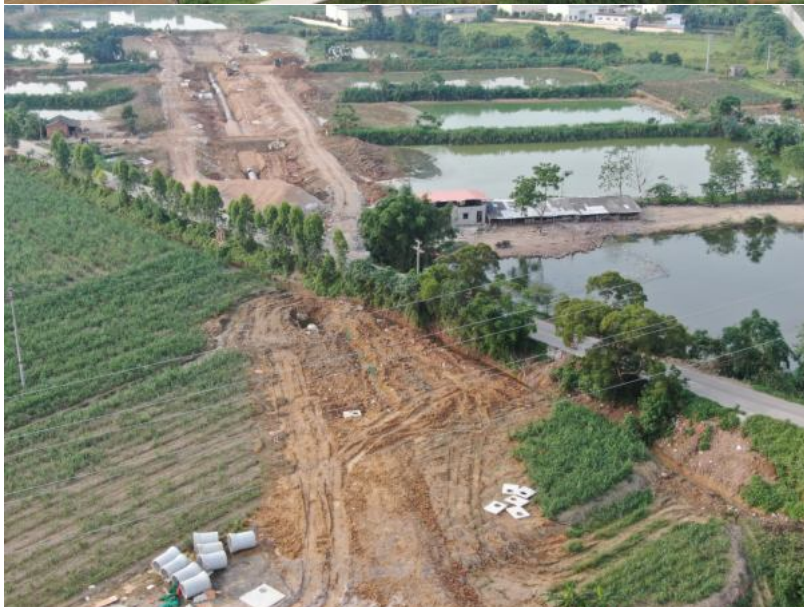
5月

正在进行管线沟槽基础开挖、管线埋设施工，扰动区域地表大范围裸露。

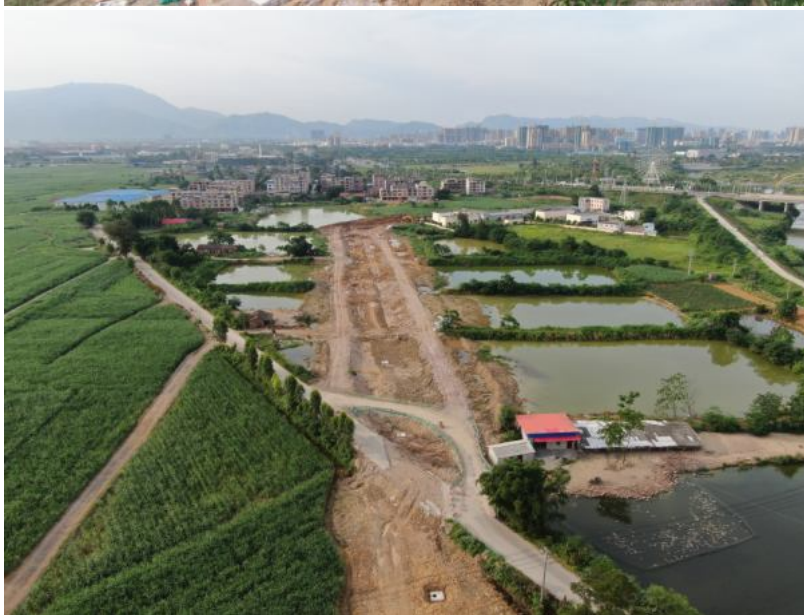
6月

区段管线埋设已完成，扰动区域地表大范围裸露；管线施工沿线尚未清除两侧土方、植被恢复。
